## **Restaurierung historischer Gipsestriche**

### **Einführung**

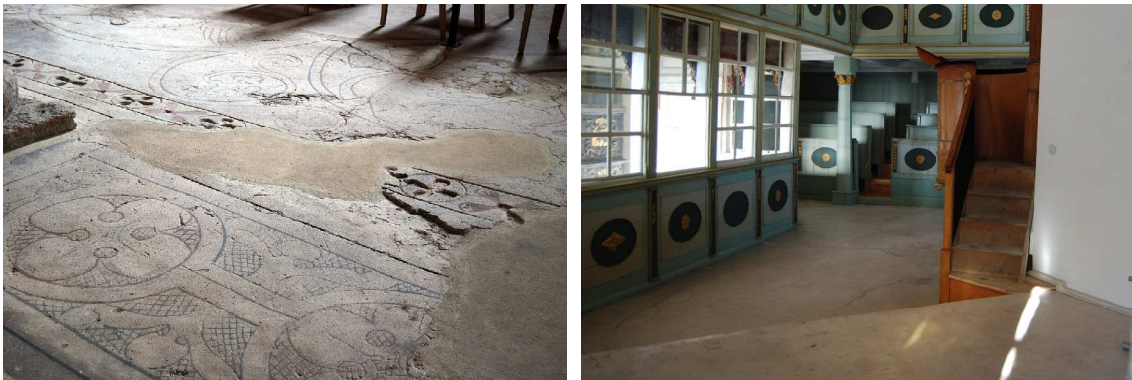
Abb. 1 / 2: Gipsestrich in der Klosterkirche Ilseburg, Schlosskapelle Stolberg

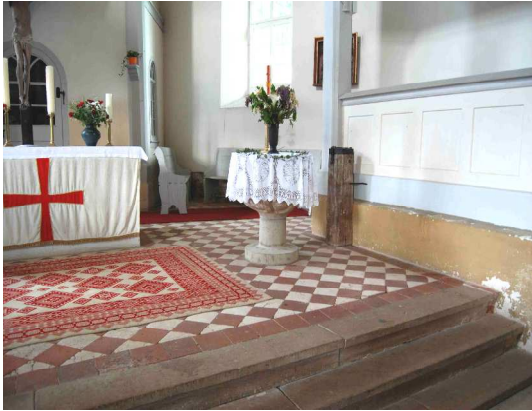
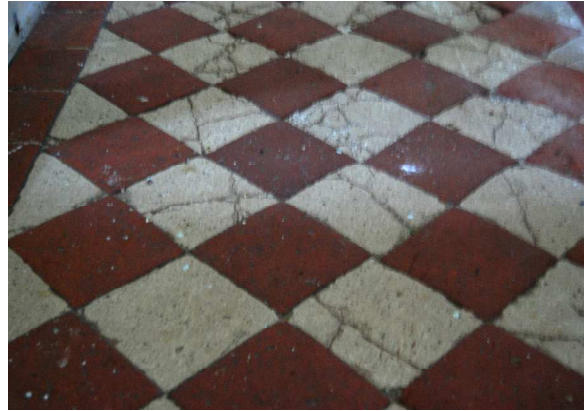
Abb. 3 / 4: Gipsestrichfußboden zwischen Keramikfliesen gegossen in der Dorfkirche Eschenbergen bei Erfurt

Eine andere Art dieser Fußböden ist die Kombination von Gipsestrich und Keramikfliesen. Diese findet sich beispielsweise in der Dorfkirche in Eschenbergen bei Erfurt sowie im Refektorium des Augustiner Klosters in Erfurt.

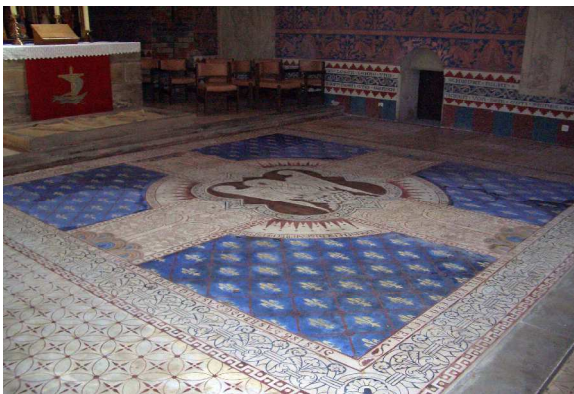
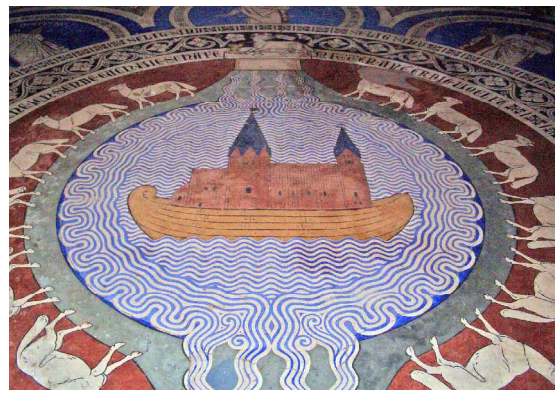
Abb. 5 / 6: Scagliolafußböden in der Stiftskirche zu Hoya Bücken und in der Stiftskirche Bassum (Niedersachsen). Die Böden sind mit Inkrustationen aus der christlichen Mythologie verziert.

Reich verzierte Gipsestrichfußböden finden sich auch in der Stiftskirche zu Hoya-Bücken und in der Stiftskirche zu Bassum (Niedersachsen). Für diese sogenannten Scagliolafußböden wurden fein gemahlene Gipsestrichmassen verschiedenfarbig eingefärbt und nacheinander andere Farbigkeiten inkrustiert.

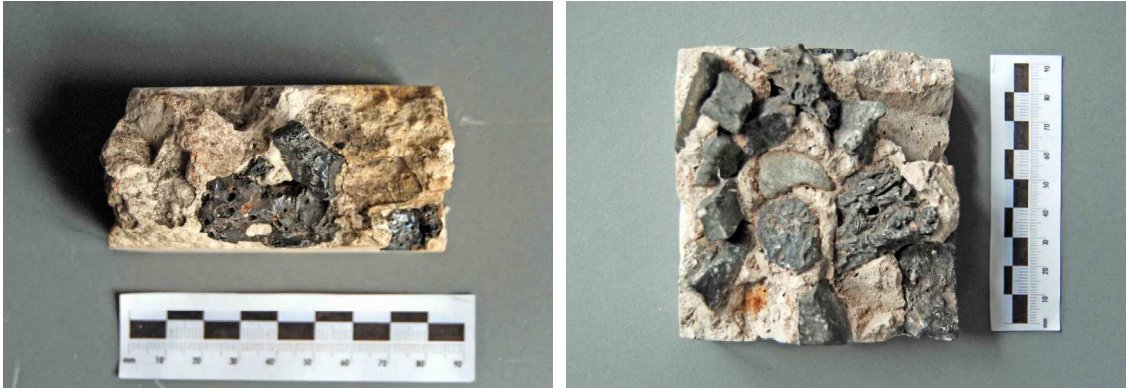
Abb. 7 / 8: Die Unterseiten der Gipsestriche in Stolberg (links) und in Ilsenburg (rechts) zeigen grobe magmatische Gesteinskörnungen, die in den Mörtel eingebettet sind.

Die Verarbeitung des Gipsmörtels zu Gipsestrich erfolgte wahrscheinlich im plastischen Zustand. Als Untergrund für die Fertigung dieser Estriche wurden oft regional verfügbare Gesteinskörnungen verwendet. Es ist davon auszugehen, dass auch unseren Vorfahren bekannt war, dass der Gipsestrich vor Feuchtigkeitseinwirkung aus dem Untergrund geschützt werden musste. An Proben der Gipsestriche aus der Klosterkirche Ilsenburg (Harz) und aus dem Schloss Stolberg (Harz) wurden auf der Unterseite grobe Gesteinsstücke gefunden (siehe Abb. 7 und 8), die auf eine kapillarbrechende Schicht deuten. Dies belegt, dass die Gipsestriche vermutlich in den meisten Fällen direkt auf das Erdreich aufgebracht wurden.

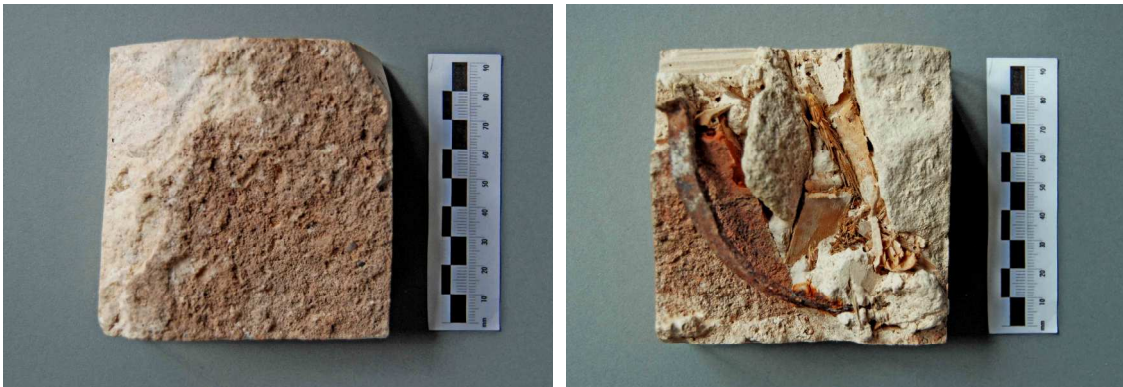
Abb. 9 / 10: Die Unterseiten der Proben der Gipsestriche von Burg Hanstein (links) sowie die der Probe aus Paulinzella (rechts) zeigen hingegen nur Abdrücke von Sanden und feinen Gesteinskörnungen, die vermutlich keine kapillarbrechende Wirkung erzielten. In der Probe von Paulinzella sind sogar noch ein Eisennagel und andere Fremdmaterialien (z.B. Holz) zu erkennen. Die Vorbereitung des Untergrundes wurde somit nicht immer bis ins Detail ausgeführt.

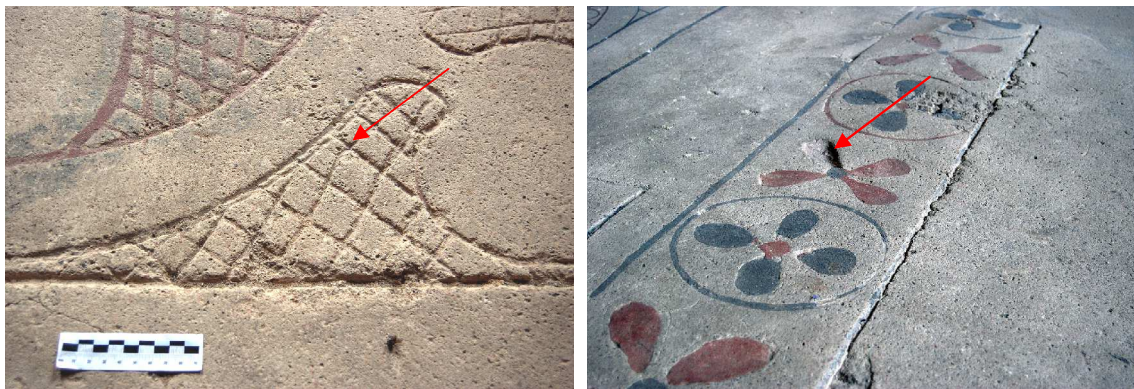
Abb. 11 / 12: Verloren gegangene Inkrustierungen im Gipsestrich der Klosterkirche Ilsenburg

Die Gestaltung der inkrustierten Gipsestriche folgte der Inkrustationstechnik von Steinfußböden. Dazu wurden ca. 4 mm tiefe Konturen in den Estrich gearbeitet und anschließend mit Gips ausgefüllt. Der Gips war oft mit Holzkohle schwarz und mit Ziegelmehl rötlich eingefärbt /1/

| Verlust der Inkrustierung | Die Inkrustierungen sind in diesen Bereichen herausgebrochen und teilweise nicht mehr vorhanden. |

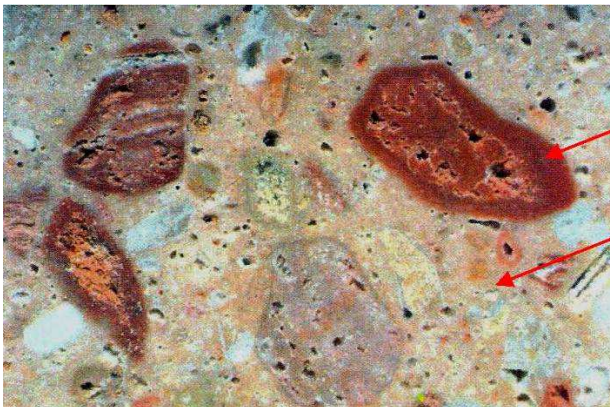
Abb. 13: Die Abbildung zeigt die Matrix eines historischen Gipsmörtels. Der obere Pfeil zeigt die ausgeprägte Randzone einiger Korneinschlüsse. Der untere Pfeil zeigt den homogenen Übergang zwischen Korneinschluss und Bindemittel. /6/

Die Korneinschlüsse historischer Gipsmörtel liegen mit wenigen Ausnahmen nicht inert vor, da Körnung und Matrix oft stoffidentisch sind. Damit unterscheiden sie sich stark von anderen mineralischen Mörteln. Das bedeutet, dass der überwiegende Teil der Korneinschlüsse mit der Matrix einen homogenen Übergang bilden und in den meisten Fällen keine „direkte“ Korngrenze

erkennbar ist. Da Korneinschlüsse und Matrix das gleiche Phasengemisch im System  $\text{CaSO}_4$  - Wasser aufweisen und im Laufe des Abbindeprozesses die Gipskristalle des stoffidentischen Entwässerungsproduktes ungehindert miteinander verwachsen können, entsteht wahrscheinlich dieser homogene Übergang. Die Korneinschlüsse besitzen oft eine ausgeprägte dunklere Randzone. Hingegen erscheint das Korninnere aufgelockerter und heller /6/.

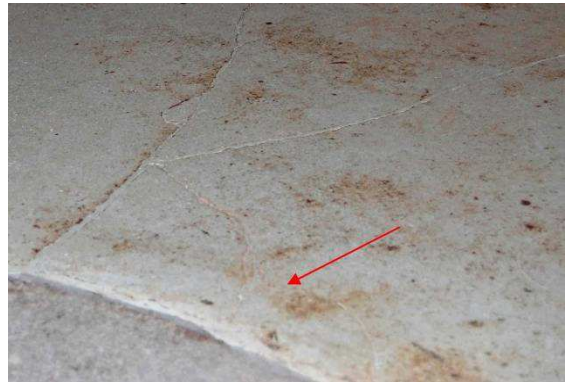
Abb. 15: Verfärbungen des Gipsestrichs im Treppenhaus des Schlosses Stolberg

| Schadbild | Beschreibung |
|---|---|
| Verfärbungen | Verfärbungen wurden u.a. durch Einwirken von Farbe, Bohnerwachs oder Ähnlichem verursacht. Diese sind in die Oberfläche eingedrungen und haben Farbveränderungen hervorgerufen. |

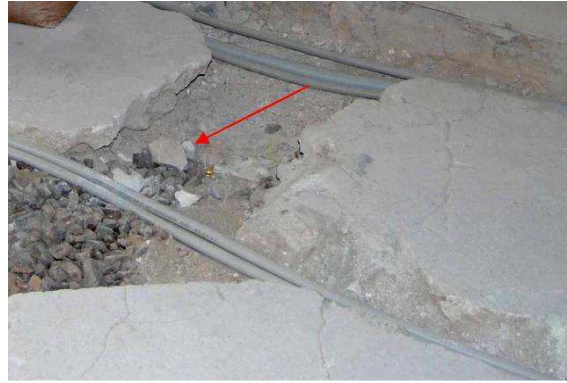
Abb. 19: Fehlstellen an einem Gipsestrich

| Fehlstellen | Ein Verlust der originalen Substanz bis hin zum Untergrund. Der historische Gipsestrich ist an diesen Stellen nicht mehr vorhanden. |

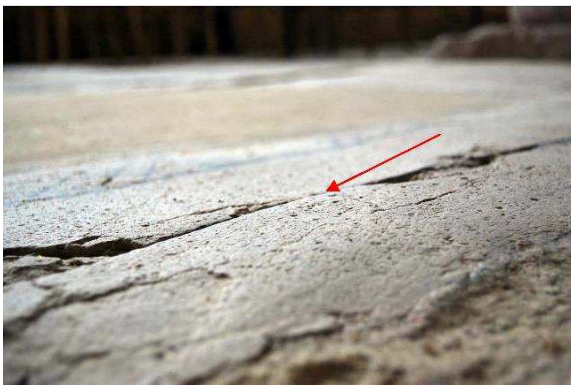
Abb. 20: Aufwölbung am Gipsestrich der Klosterkirche Ilseburg

| Aufwölbung | Es kommt zum Aufwölben des historischen Gipsestrichs. Die Verformung ist starr und kann ohne Beschädigung der originalen Substanz meist nicht zurück geformt werden. |

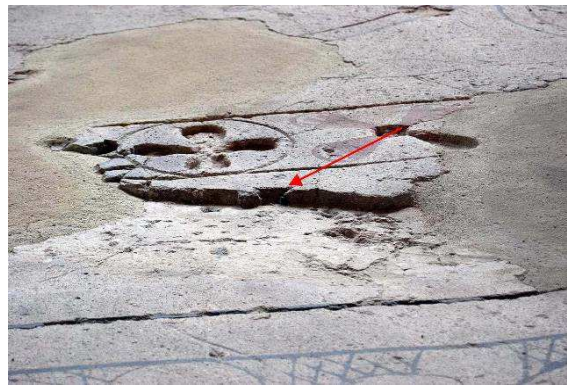
Abb. 21: Absenkungen am Gipsestrich der Klosterkirche Ilseburg

| Absenkung | Durch Senkung des Erdbodens oder durch Senkungen unter dem Estrich befindlicher Gewölbe entstanden Absenkungen. Diese sind in ausgeprägter Form meist mit starken Niveauversprüngen verbunden. |
