Historische Gipsestriche – Materialien, Schäden, Restaurierung

Historische Gipsestriche
Beispiele historischer Gipsestriche
Charakterisierung historischer Gipsestriche
Eigenschaften historischer Gipsestriche
Anforderungen an Materialien zur Ergänzung und Rekonstruktion
Beispiel zur Rekonstruktion
Zusammenfassung und Schlussfolgerungen

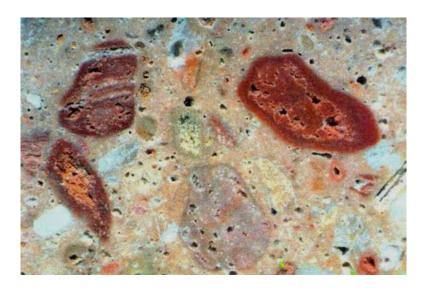
Der überwiegende Teil der Korneinschlüsse bildet mit der Matrix einen homogenen Übergang. In den meisten Fällen ist keine "direkte" Korngrenze erkennbar.

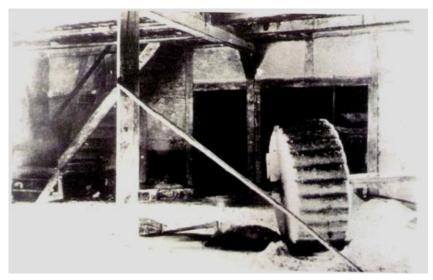
Bild um ca. 1900 nach Steinbrecher M.

Die Mahlfeinheit änderte sich im Laufe der Jahrhunderte vom feingemahlenen Gipsmörtel in der Vorromanik über den grobgemahlenen Gipsmörtel in der Gotik und der Renaissance zurück zu feingemahlenem Gipsmörtel im 18. und 19. Jahrhundert.

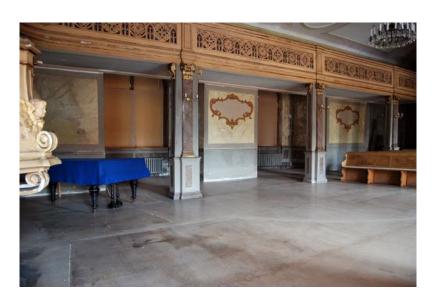
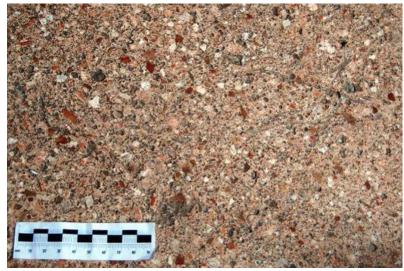
Gipsestrich Schlosskapelle Sondershausen

Alter: vermutlich Mitte 16. Jahrhundert

gelbliche Grundmasse

Farbigkeit: mit weißen und rötlichen Korneinschlüssen

geschliffen und gewachst, in Laufbereichen ist eine höhere Abnutzung

Oberfläche: erkennbar

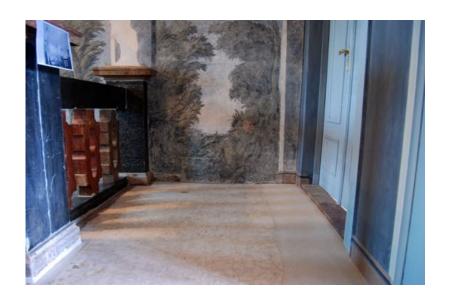
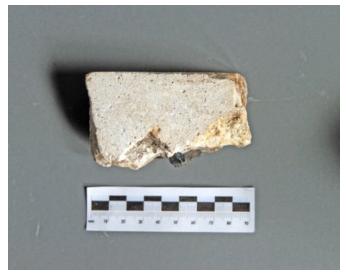
Gipsestrich Schloss Stolberg Treppenhaus

Alter: vermutlich 17. Jahrhundert

weiße Grundmasse

Farbigkeit: mit weißen Korneinschlüssen

geschliffen und gewachst, durch Einwirken von Farbe und Wachs ist die

Oberfläche: Oberfläche partiell verfärbt

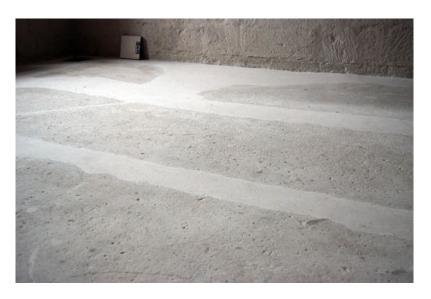
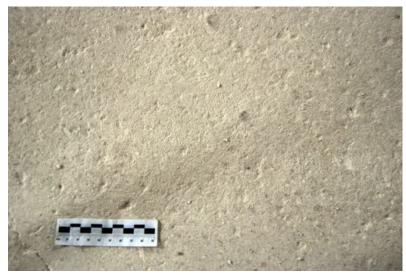
Gipsestrich Huysburg Refektorium

Alter: vermutlich 15. Jahrhundert

gelbliche Grundmasse,

Farbigkeit: mit weißen und bräunlichen Korneinschlüssen

Oberfläche: ungeschliffen, originale Oberfläche vorhanden

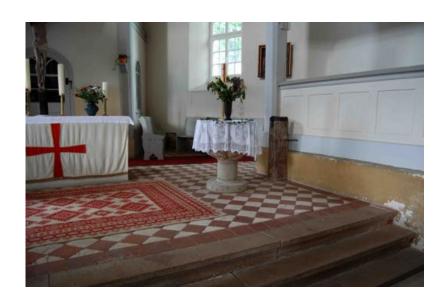
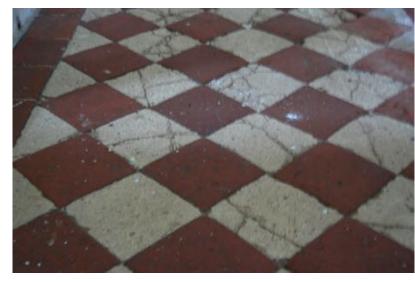
Gipsestrich mit Tonfliesen in der Dorfkirche Eschenbergen

weiße Grundmasse,

Farbigkeit: mit weißen Korneinschlüssen

Oberfläche: ungeschliffen, originale Oberfläche vorhanden

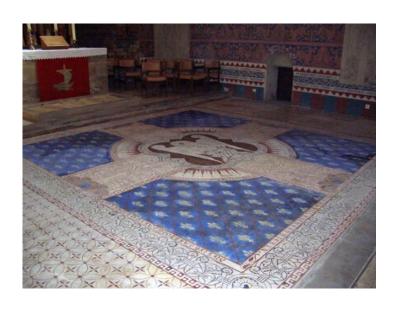
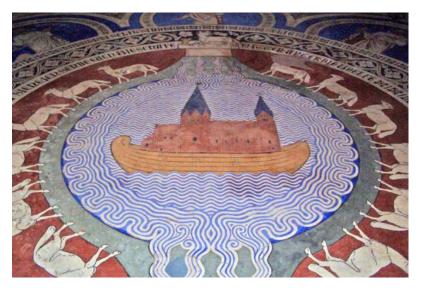
Inkrustierte Gipsestriche in den Stiftskirchen Bücken und Bassum

Alter: 18. Jh.

Farbigkeit: polychrome Farbigkeit

Oberfläche: geschliffen

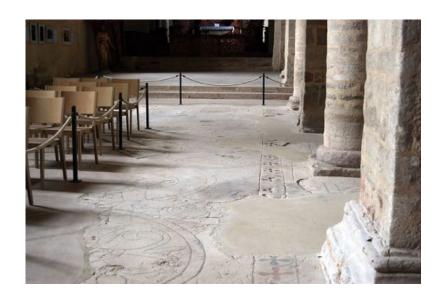
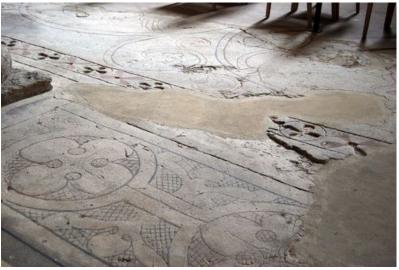
Gipsestrich Klosterkirche Ilsenburg

Alter: vermutlich Ende 12. Jahrhundert

hellgraue bis gelbliche Grundmasse mit roten und schwarzen

Inkrustationen,

Farbigkeit: weiße, hellgraue bis dunkelgraue und rötliche Korneinschlüsse

Oberfläche: ursprünglich geschliffen, nicht gewachst

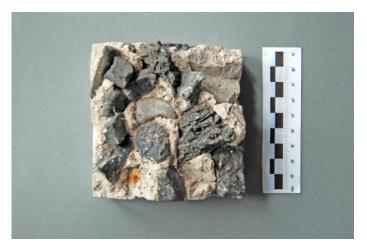
Unterseiten der Gipsestriche Stolberg und Klosterkirche Ilsenburg (Harz) 12. Jh.

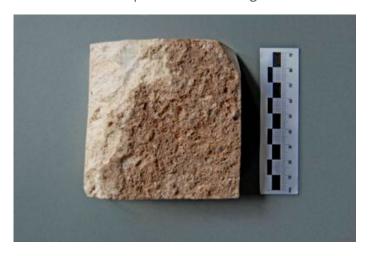
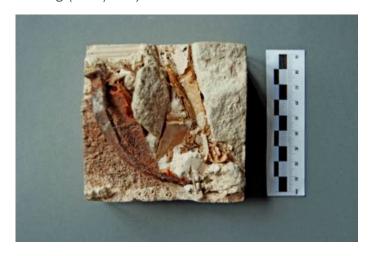
Unterseiten der Gipsestriche Paulinzella und Burg Hanstein
