# Praxiserfahrungen mit der Thermografie im Bauwesen

Physik, Fallstricke, Lösungen  
Vortrag am 11.11.2025 in Kassel

**Torsten Richter**

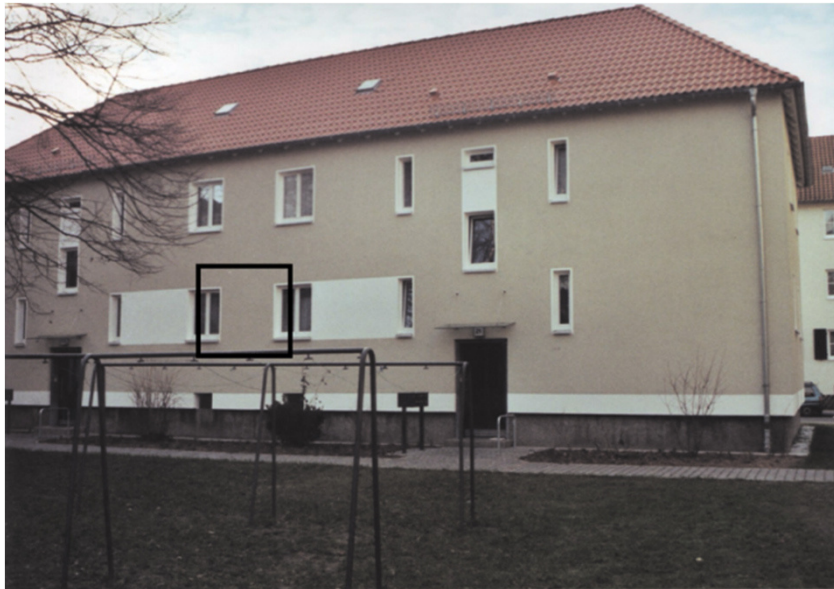
## Der Abstandseffekt

*Bestandsgebäude mit WDV-System*

| Aufnahmedatum | Temperaturrandbedingungen | | Weitere Informationen |
|---|---|---|---|
| 18.02.2005<br>08:00 Uhr | ca. +3,5 °C | ca. +22 °C | ./. |

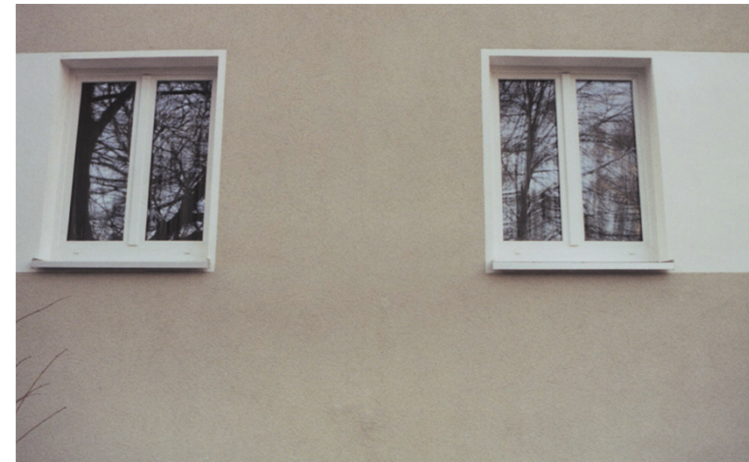
Mit Annäherung an die Untersuchungsstelle wird der angezeigte Temperaturwert höher.

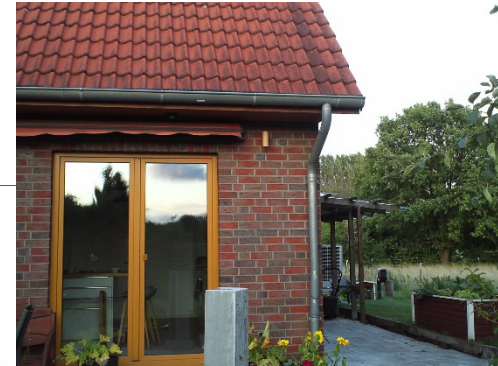
Kamera 320 x 240 Pixel

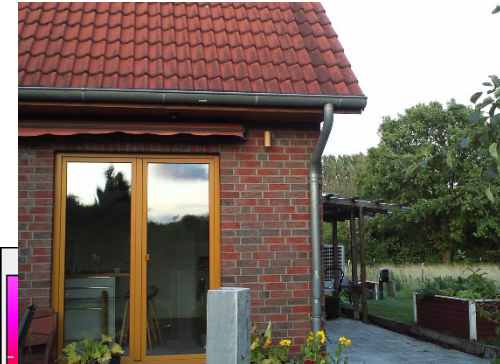
Kamera 1024 x 768 Pixel

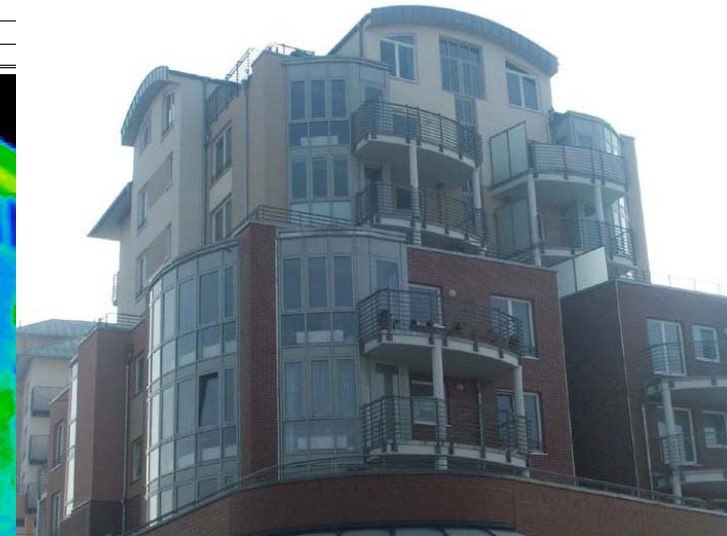
| Aufnahmedatum | Temperaturrandbedingungen | | Weitere Informationen |
|---|---|---|---|
| 27.02.2003<br>9:45 Uhr | ca. -6 °C | ca. +21 °C | Himmel<br>bedeckt |

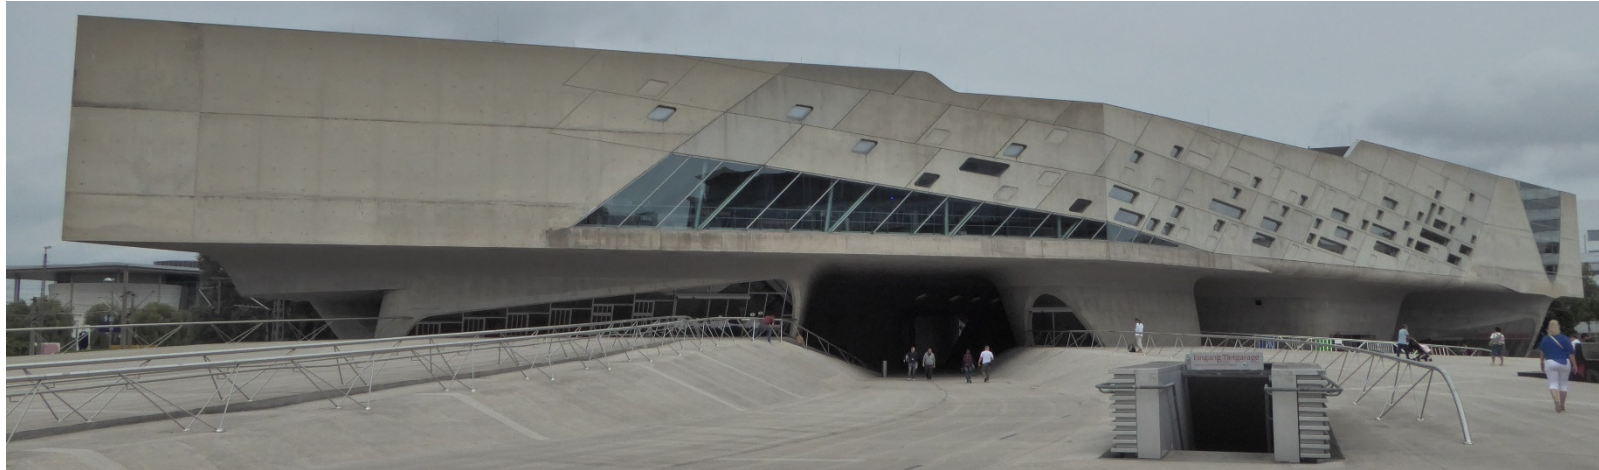
*Zusammensetzung von Thermogarmmen, hier IRBIS 3 mosaic*

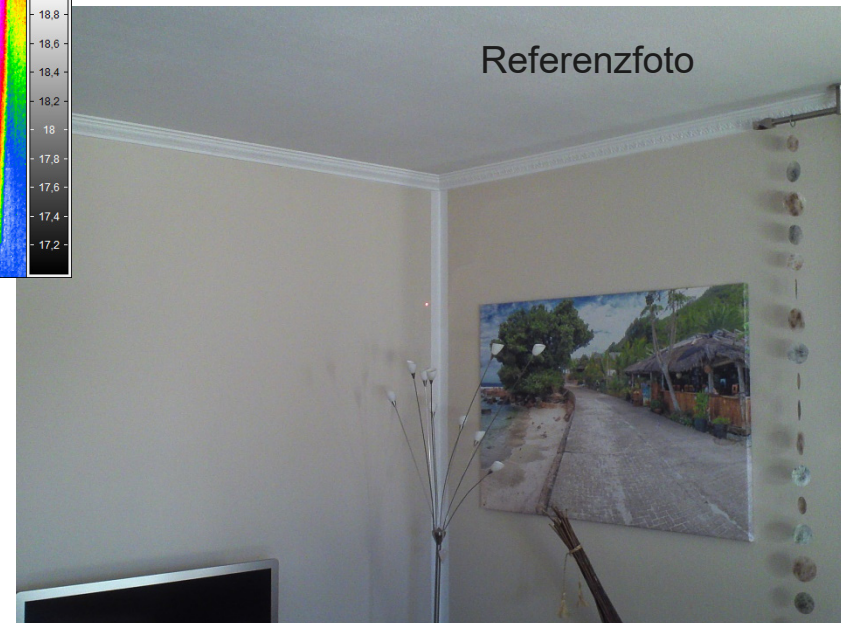
## Innenaufnahme

| Aufnahme-<br>datum | Außenluft-<br>temperatur | Innenluft-<br>temperatur | Weitere Informationen |
|---|---|---|---|
| 02.01.2020<br>vormittag | ca. +1 °C | ca. +21 °C | Außenlufttemperatur 24<br>h vor Messung: +1°C<br>bis - 2°C |

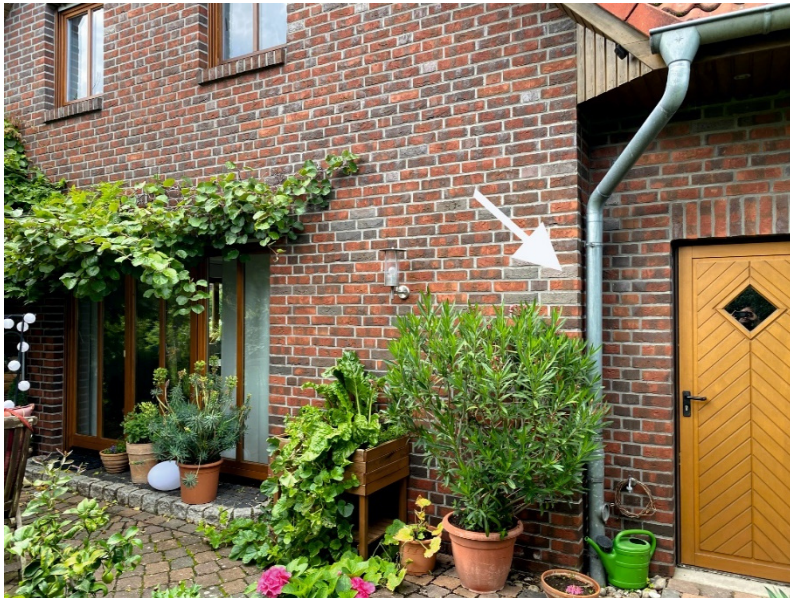
Ursache der Auffälligkeit: vergessene Wärmedämmung im Bereich der Ecke zur Garage

| Aufnahme-<br>datum | Außenluft-<br>temperatur | Innenluft-<br>temperatur | Weitere Informationen |
|---|---|---|---|
| 02.01.2020<br>vormittag | ca. +1 °C | ca. +21 °C | Außenlufttemperatur 24<br>h vor Messung: +1°C<br>bis -2°C |

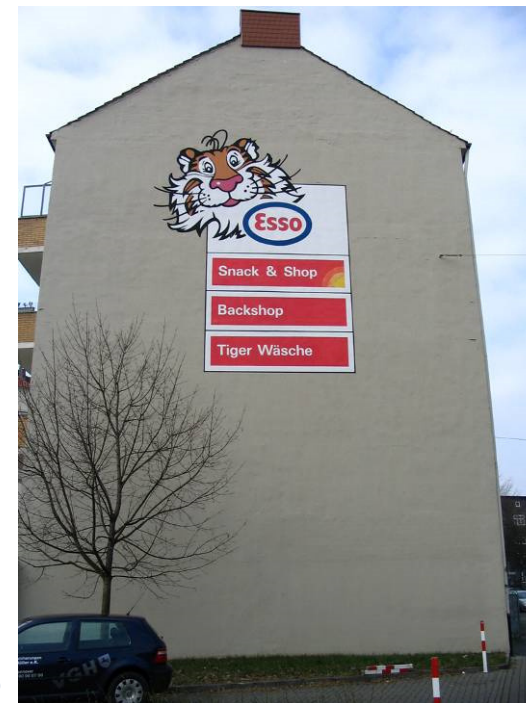
Schachbrettmuster Geschosswohnungen

| Aufnahme-datum | Außenluft-temperatur | Innenluft-temperatur | Weitere Informationen |
| 02.03.2005<br>nachts | ca. -1 °C | ca. +22 °C | ./. |

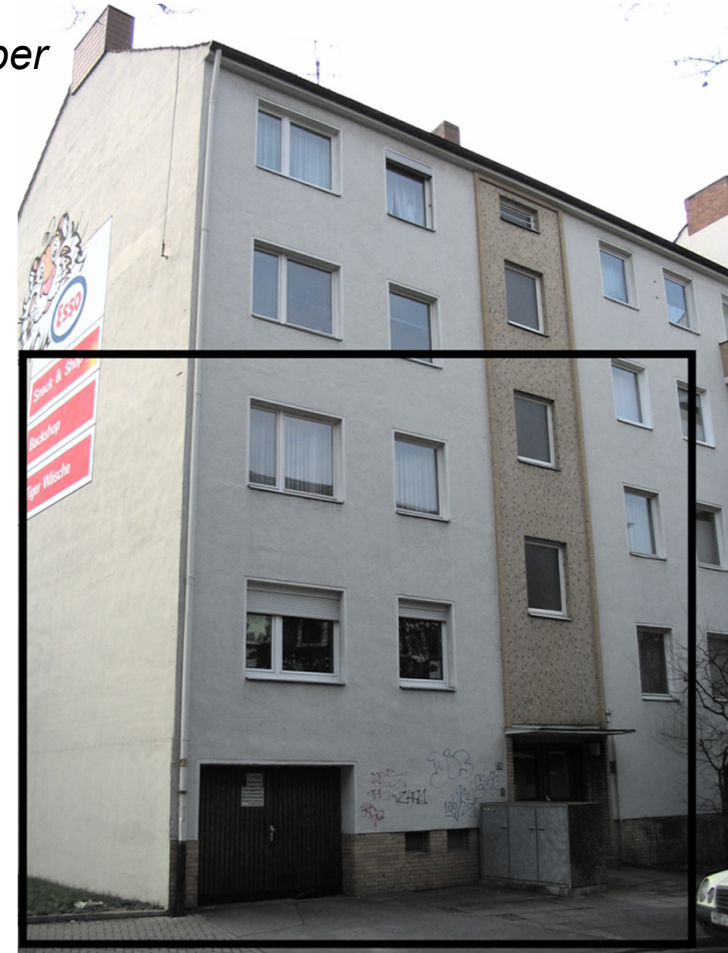
*Heizungszuleitung im  
Außenmauerwerk/ Heizkörper  
unter Fenster*

*Innenwärmedämmung!*

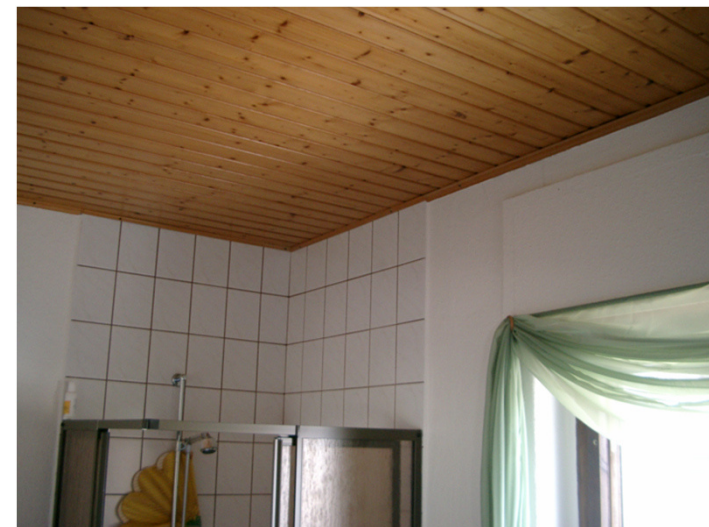
*Bestandsgebäude (ca. 1983)*

*-Fenstersturz mit durchlaufenden Stahlträger*

*Temperaturunterschied ca. 6 Kelvin*

| Aufnahme-<br>datum | Außenluft-<br>temperatur | Innenluft-<br>temperatur | Weitere<br>Informationen |
| 14.01.2006<br>mittag | ca. -5°C | ca. +22 °C | -- |

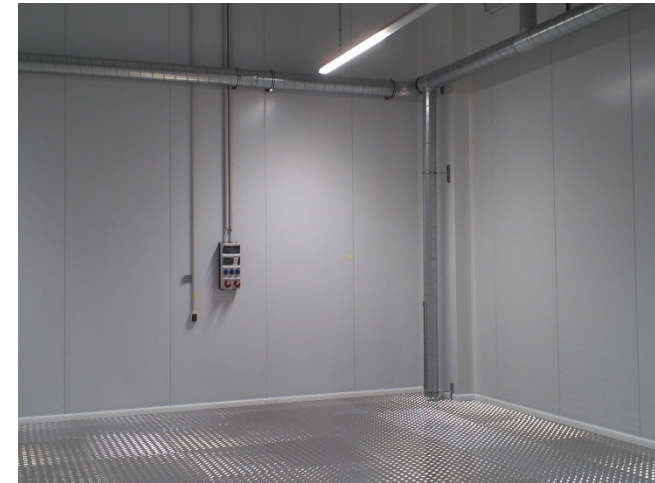
Unterstützung der Thermografie mit Differenzdruckverfahren (Blower-Door)

| Aufnahme-<br>datum | Außenluft-<br>temperatur | Innenluft-<br>temperatur | Weitere<br>Informationen |
| 12.05.2020<br>vormittag | ca. +5 °C | ca. +23 °C | Klimakammer,<br>Unterdruck mit<br>Gebläse erzielt |

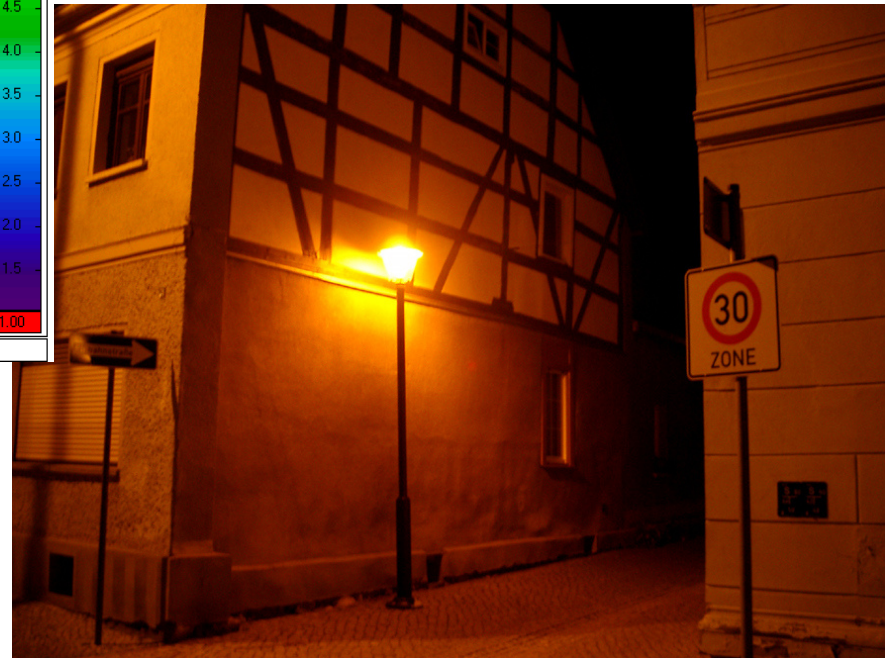
*Sichtbarmachung verputzter Fachwerkstrukturen mit Hilfe der Thermografie*

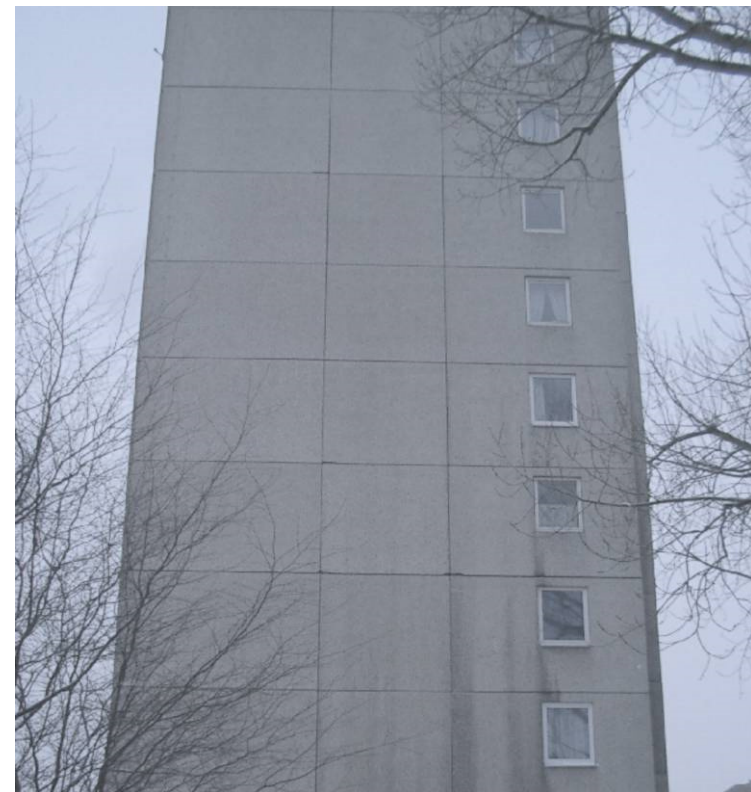
*Metallische Einbauteile (Traganker) zeichnen sich auf der Wetterschutzschale durch punktuell höhere Oberflächentemperaturen ab.*

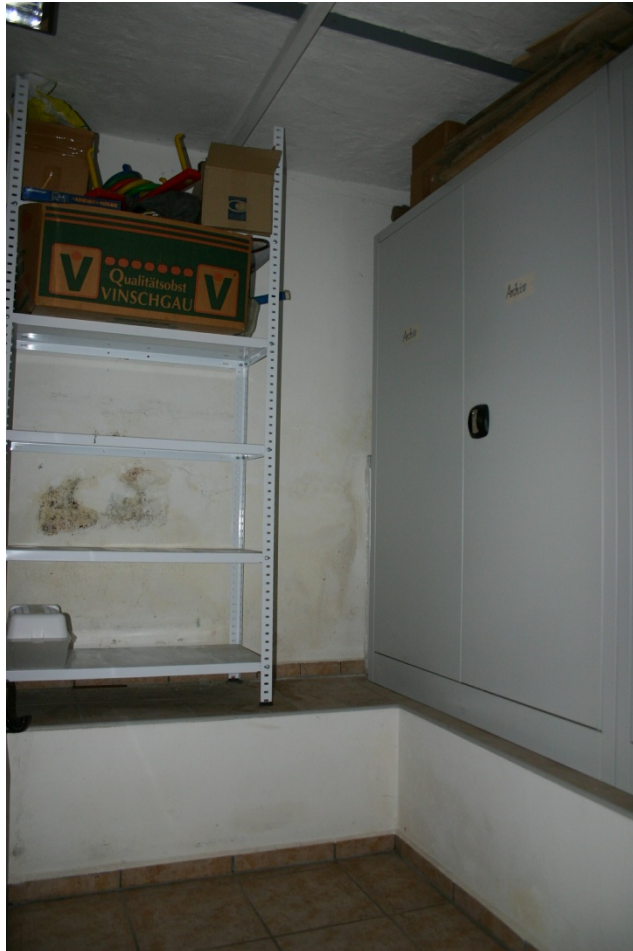
*Durchfeuchtete Bereiche einer Kelleraußenwand*

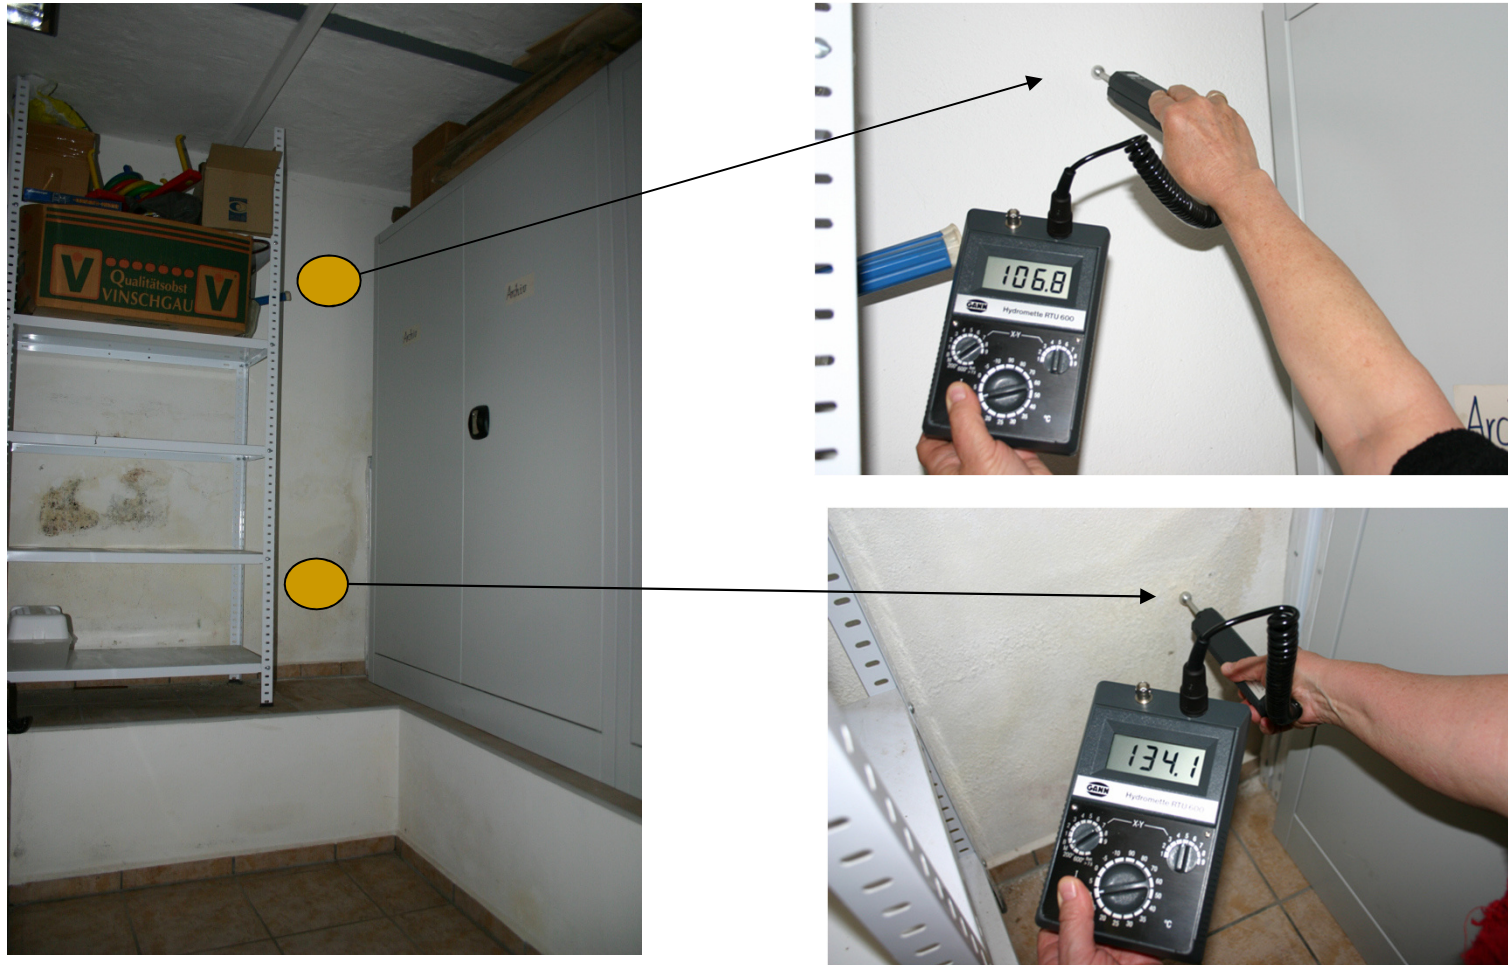
*Nachweismessung durch Prinzip des kapazitiven elektrischen Feldes (GANN Hydromette)*

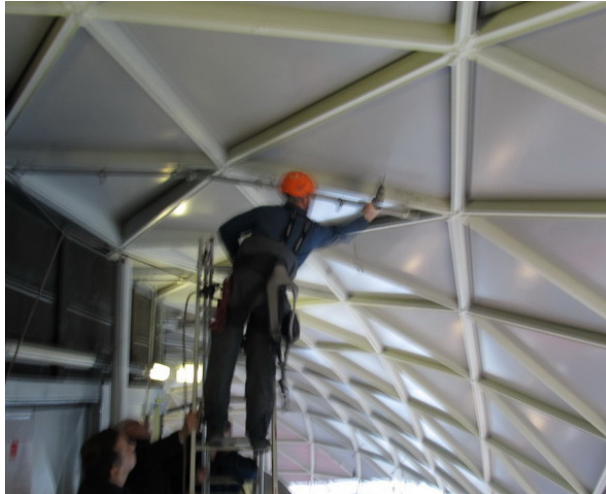
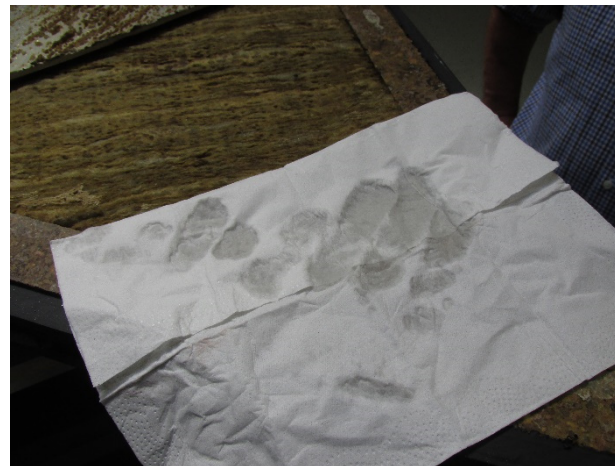
*Durchfeuchtete Bereiche einer Paneel-Konstruktion*

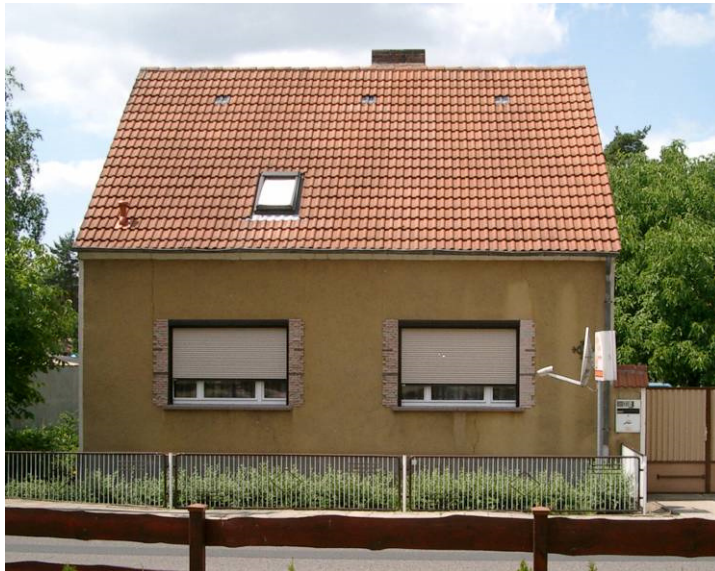
## Untersuchungen vor und nach einer energetischen Gebäudesanierung

| Aufnahme-<br>datum | Außenluft-<br>temperatur | Innenluft-<br>temperatur | Weitere<br>Informationen |
| 08.03.2003<br>nachts | ca. -3°C | ca. +22 °C | Gebäude wurde<br>1932 erbaut<br>(Hohlblocksteine) |

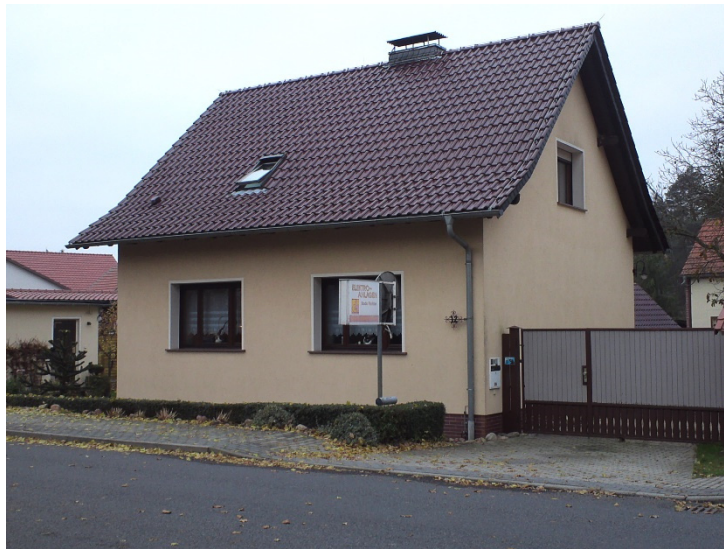
Datei: AA112308.IRB  
Datum: 23.11.2019  
Zeit: 23:44:06  
Entfernung: 14,9 m  
Emission: 1,0

| Aufnahme-<br>datum | Außenluft-<br>temperatur | Innenluft-<br>temperatur | Weitere<br>Informationen |
| 23.11.2019<br>nachts | ca. +2°C | ca. +22 °C | Sockel gedämmt |

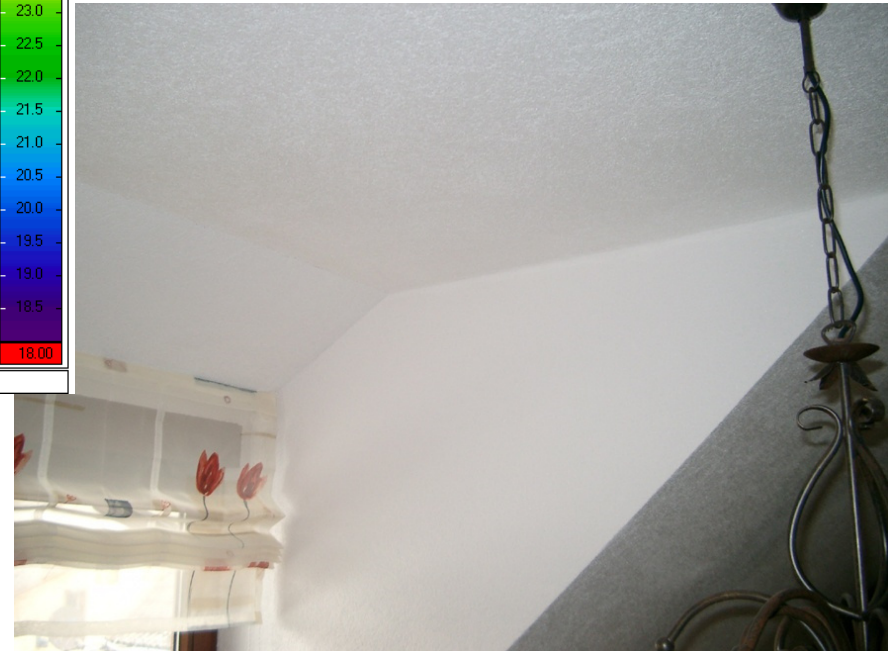
| Aufnahme-<br>datum | Außenluft-<br>temperatur | Innenluft-<br>temperatur | Weitere<br>Informationen |
| 27.05.2005<br>nachmittags | ca. -5°C | ca. +25 °C | stabile<br>Kaltwetterlage<br>über einen<br>längeren<br>Zeitraum |

*Fehlstelle in der  
Wärmedämmung*

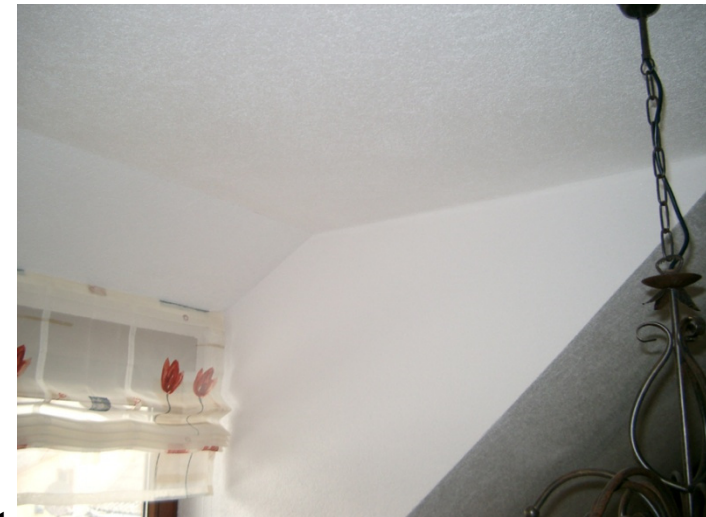
| Aufnahme-<br>datum | Außenluft-<br>temperatur | Innenluft-<br>temperatur | Weitere<br>Informationen |
| 14.01.2006<br>nachmittags | ca. - 3°C | ca. +22 °C | ./. |

*Nachdem die Fehlstelle in der Wärmedämmung beseitigt wurde, erfolgte eine Nachkontrolle (ca. 1 Jahr später), Temperaturunterschied: ca. 2 Kelvin*

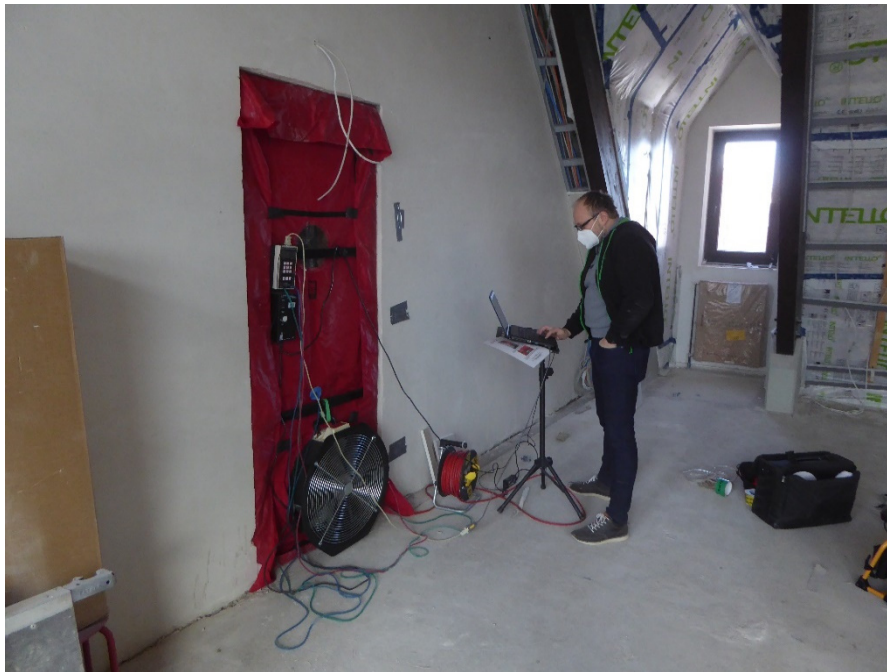
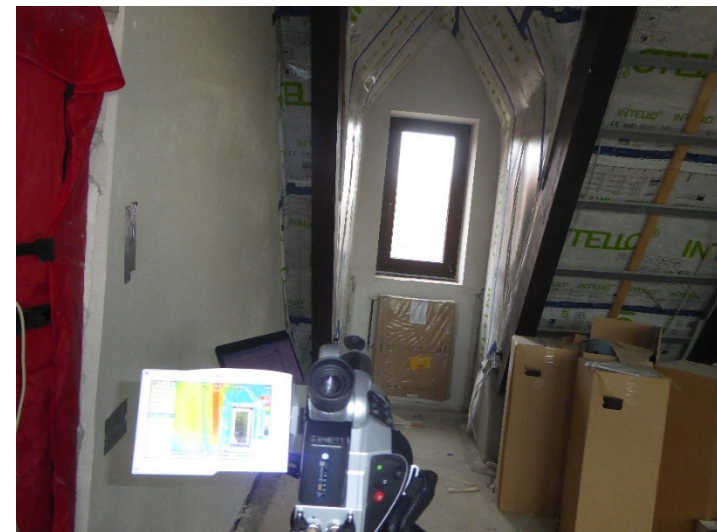
Moderate künstliche Druckaufbringung

Standort  
Thermokamera

| Aufnahme-datum | Außenluft-temperatur | Innenluft-temperatur | Weitere Informationen |
| 30.11.2020<br>Nachmittag | ca. +3°C+ | ca. +10 °C | Überprüfung<br>Luftdichtheit und<br>Verklebung |

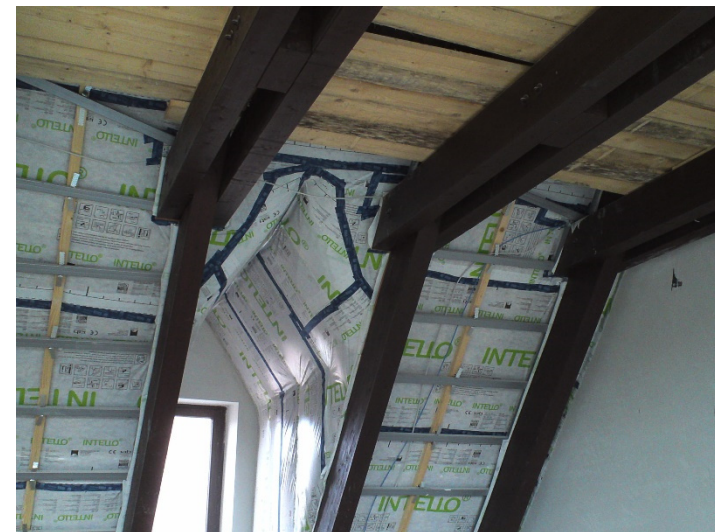
Aufdeckung der Problemstellen durch moderate Druckaufbringung

*Wärmebrücken/  
Undichtigkeiten*

| Aufnahme-datum | Außenluft-temperatur | Innenluft-temperatur | Weitere Informationen |
| 30.11.2020<br>Nachmittag | ca. +3°C+ | ca. +10 °C | Überprüfung<br>Luftdichtheit und<br>Verklebung |

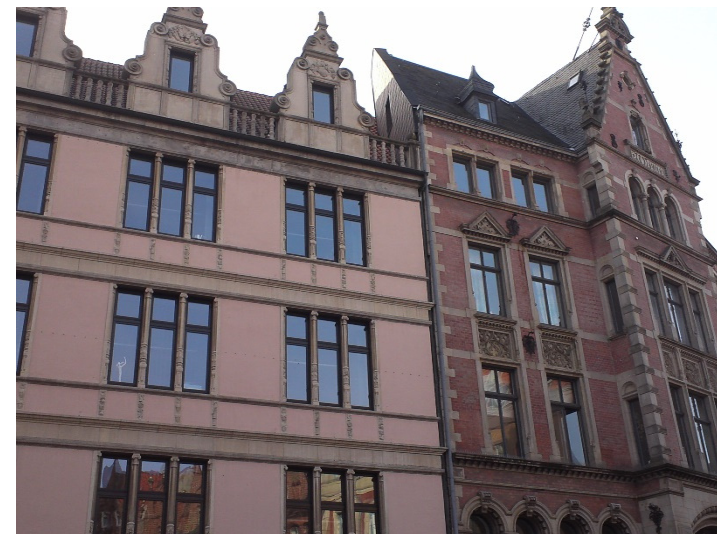
| Aufnahme-datum | Außenluft-temperatur | Innenluft-temperatur | Weitere Informationen |
| 10.02.2023<br>Nachmittag | ca. +5°C | ca. +10 °C | Innenwärmedämmsystem mit Vormauerschale |

Außenthermografien täuschen bei Innenwärmedämmungen

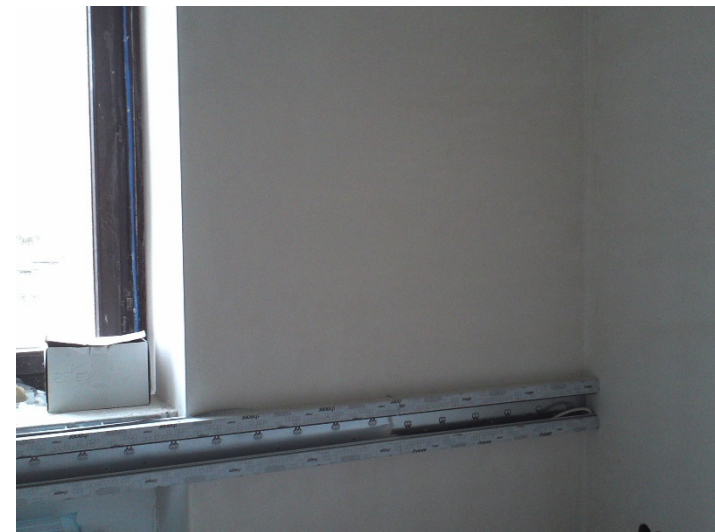
| Aufnahme-datum | Außenluft-temperatur | Innenluft-temperatur | Weitere Informationen |
| 10.02.2023<br>Nachmittag | ca. +5°C | ca. +10 °C | Innenwärmedämmsystem mit Vormauerschale |

Kontrolle der Ausführung bei  
Innenwärmedämmungen

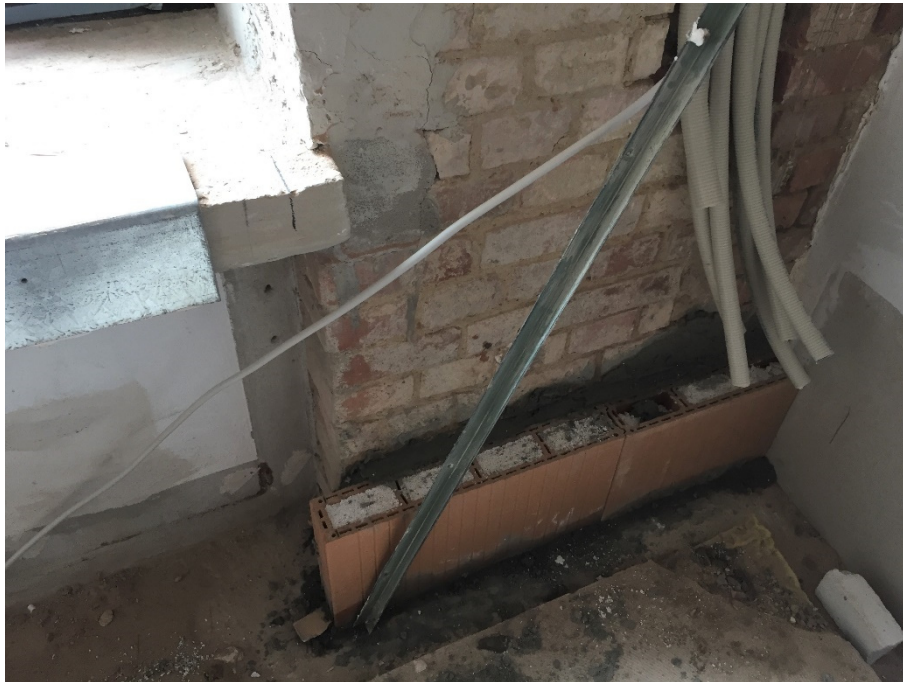
Kontrolle der Ausführung bei  
Innenwärmedämmungen

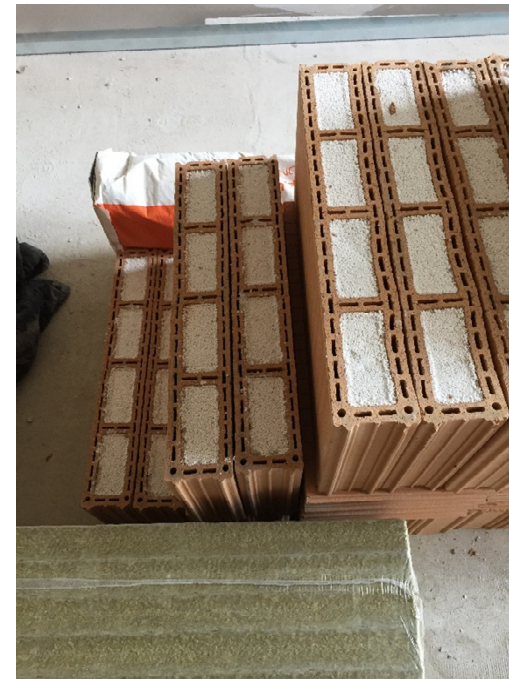
| Aufnahme<br>-datum | Außenluft-<br>temperatur | Innenluft-<br>temperatur | Weitere<br>Informationen |
| 10.02.2023<br>Nachmittag | ca. +5°C | ca. +10 °C | Innenwärmedäm-<br>msystem mit<br>Vormauerschale |

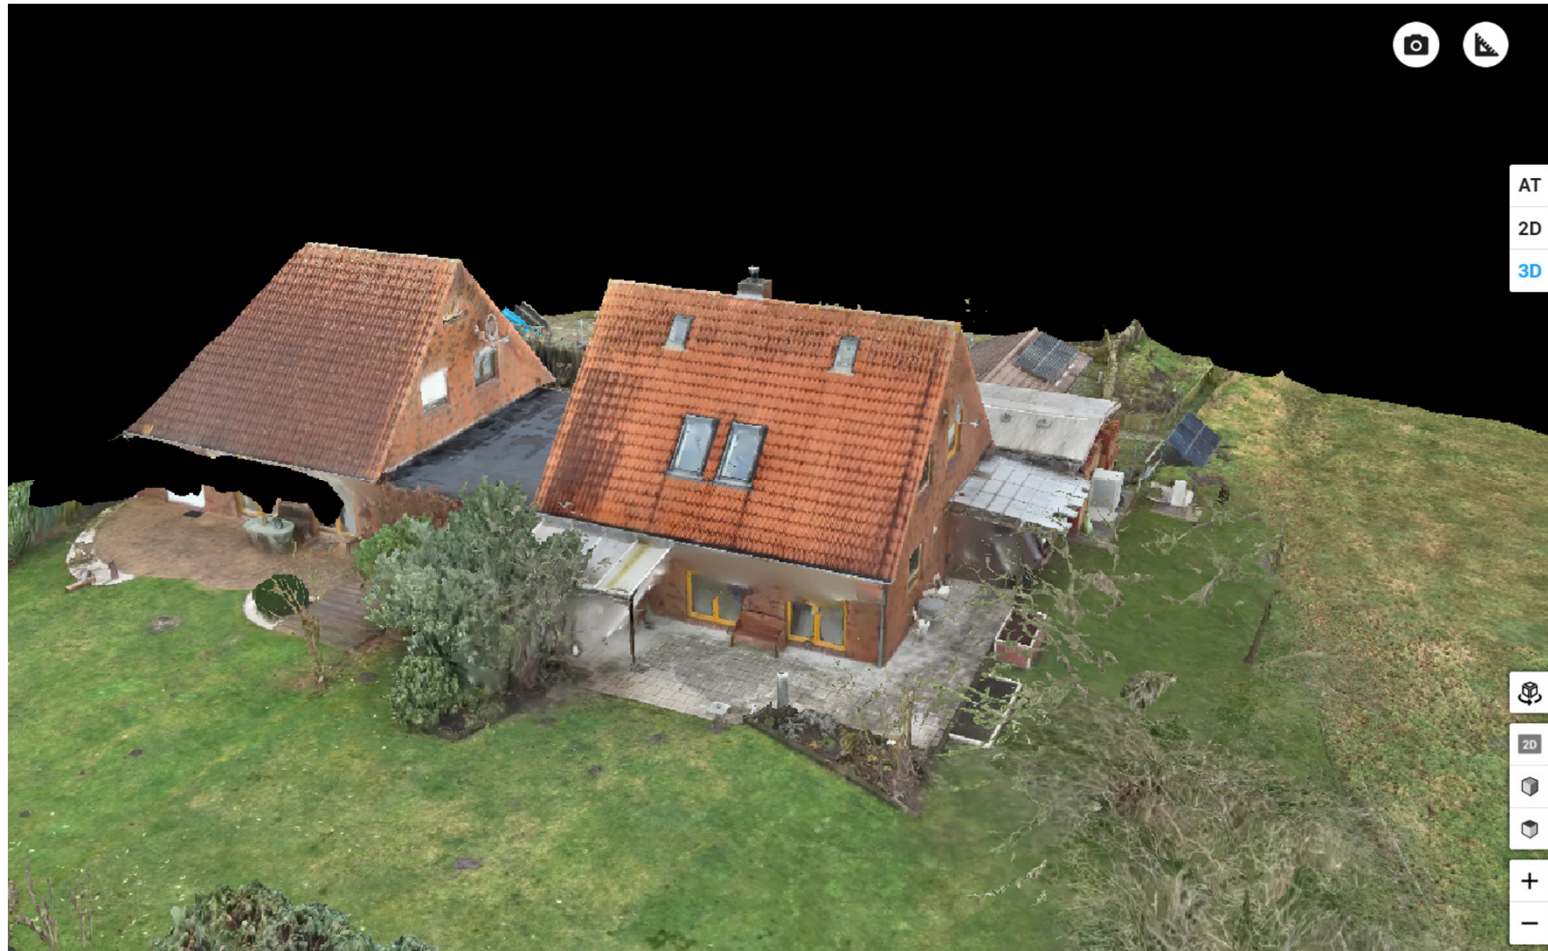
3D Modell

# Drohnen-thermografie
