# CM- und KRL Messung im Vergleich – Praxiserfahrungen

Morschen 23. Oktober 2018

# RADTKE MESSTECHNIK

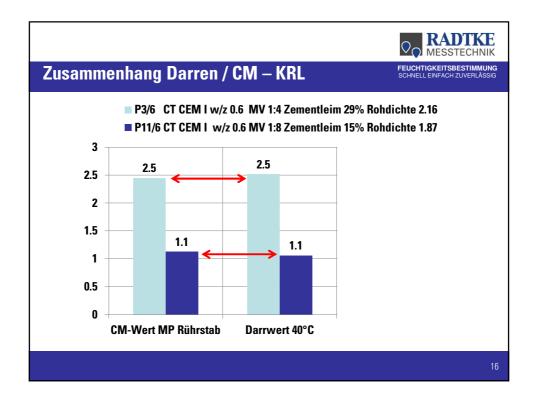
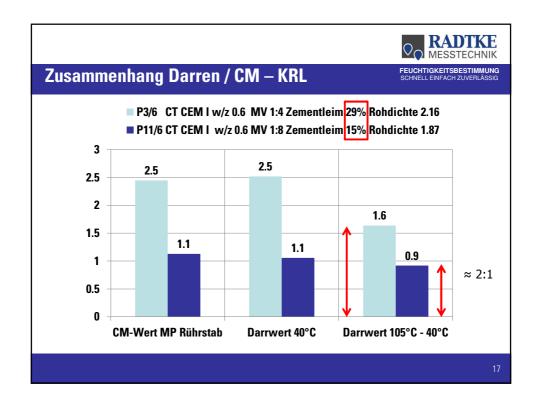
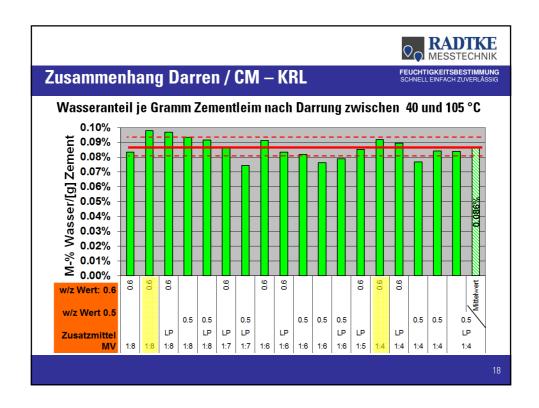
#### ${\bf Zusammenhang\ Darren\ /\ CM-KRL}$

- Darrwert 40°C = CM-Wert
- Aber die Differenz von Darrwert 105°C zu CM-Wert?

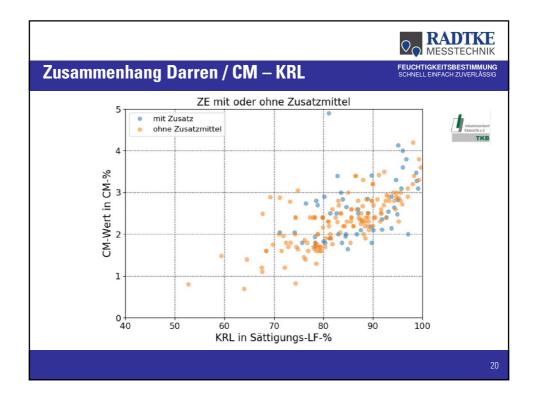
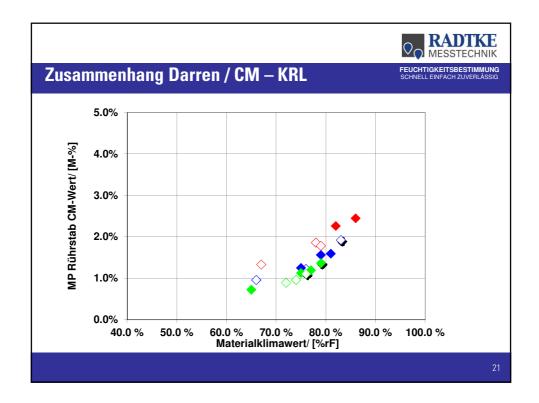
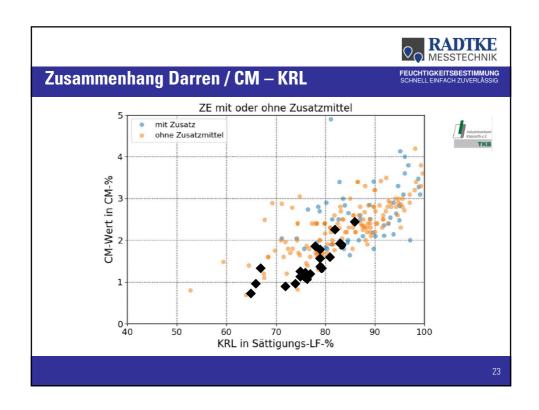
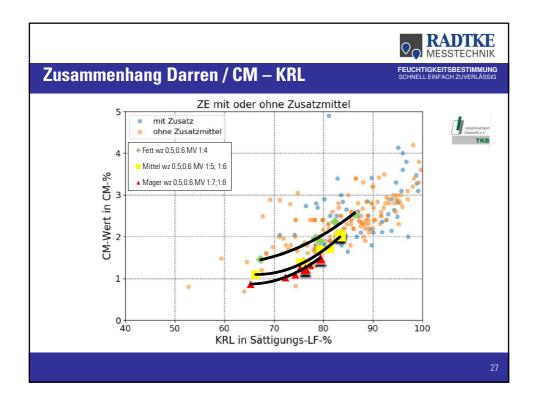
#### **Zusammenhang Darren / CM – KRL**

- Darrwert 40°C = CM-Wert
- Aber die Differenz von Darrwert 105°C zu CM-Wert?
  - -> Zementleimanteil

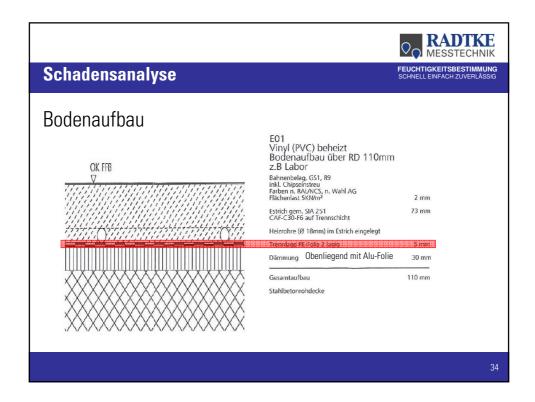
- Wie viel freies und wie viel gebundenes Wasser liegen im UB vor?
- Ab welcher Temperatur wird das gebundene Wasser im UB freigesetzt?
- Was für einen Wassergehalt weist die Stahlbeton-Decke auf, resp. muss mit aufsteigender Feuchte aus derselben gerechnet werden?
- Falls ja, kann eine Einschätzung abgegeben werden, in welchem Zeitrahmen mit wieviel aufsteigender Feuchte gerechnet werden kann?

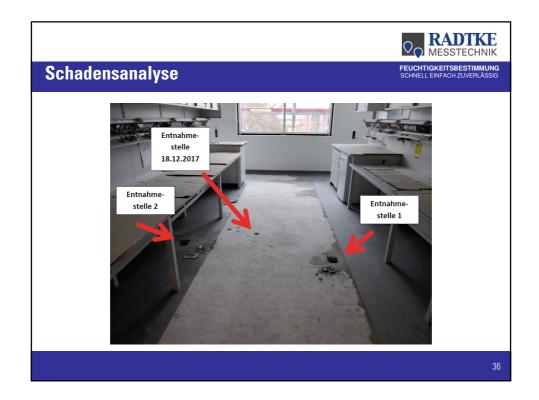
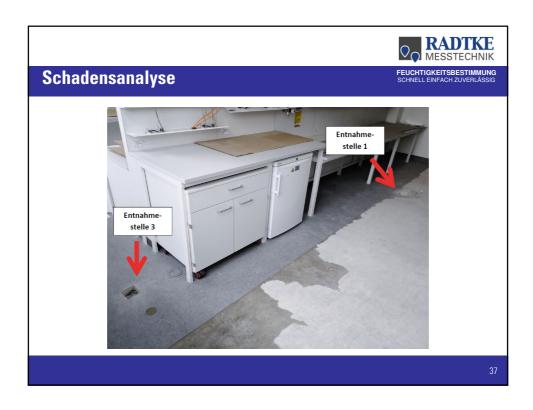
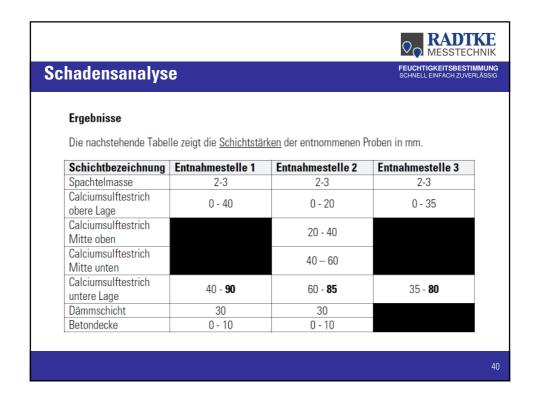
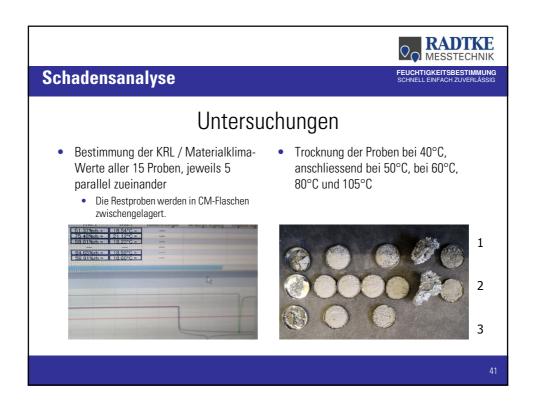
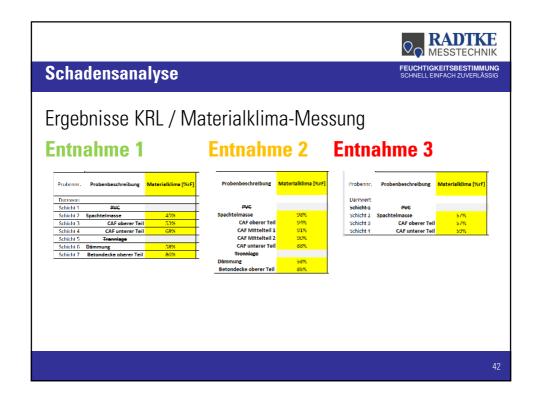
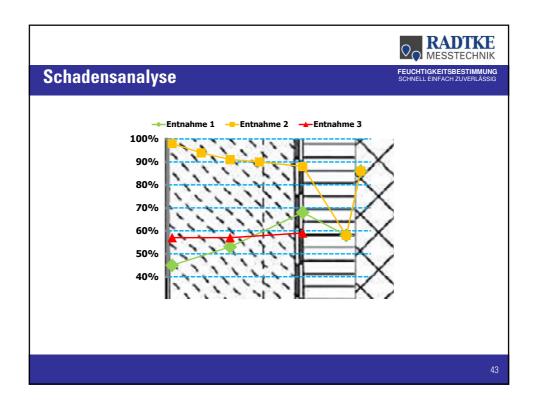
## Probennahme

- Entnahmestelle 1 Schadhafte Stelle und bereits geöffnet
- Entnahmestelle 2 Schadhafte Stelle ungeöffnet
- Entnahmestelle 3 Schadensfreie Stelle ungeöffnet

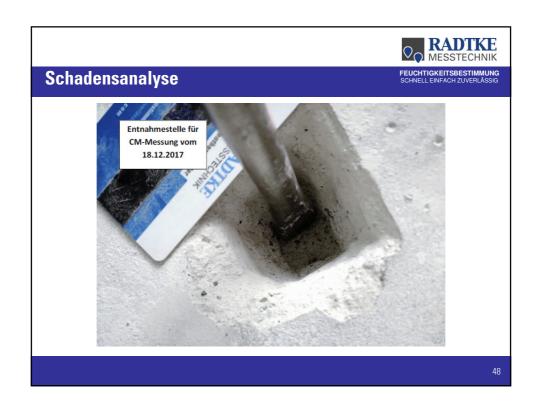
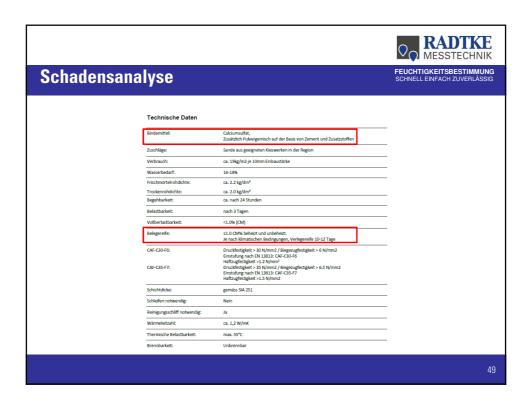
## Schlussfolgerungen

- · Estrich war dicker als geplant.
  - Die Estrichdicke an dem Entnahmestellen liegt zwischen 80 und 90mm und weicht damit um bis 17mm von der Nenndicke von 73mm ab. Bei dieser Nenndicke darf ein Estrich gemäss Merkblatt der Pavidensa "PAV-E 13:2017" 5mm dünner oder 10mm dieker sein.
  - Die Verteilung des Bindemittel über dem Estrichquerschnitt ist heterogen.
- Keine aufsteigende Feuchtigkeit aus der Betondecke zum Zeitpunkt der Untersuchungen feststellbar.
  - Dämmschicht weist die niedrigere KRL-Werte auf, als die direkt benachbarten Schichten. Feuchtigkeit kann also nicht durch diese Schicht gewandert sein.
  - Dämmschicht mit Alufolienkaschierung an der Oberseite; Decke im Stockwerk darunter ist offen.
- Ursache für Schaden -> mangelhaft ausgeführte Probennahme (siehe Bild nächste Folie)
- Aber auch! Datenblatt des Estrichlieferanten liefert Hinweis zu höherem CM-Wert!

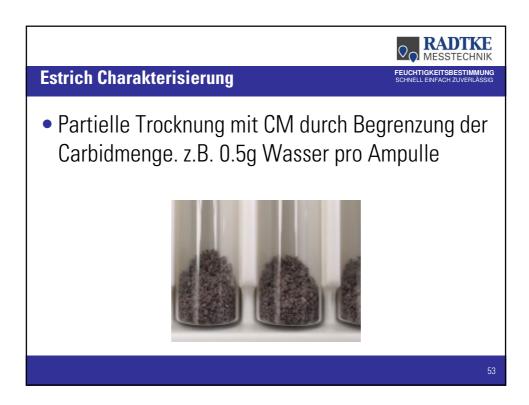
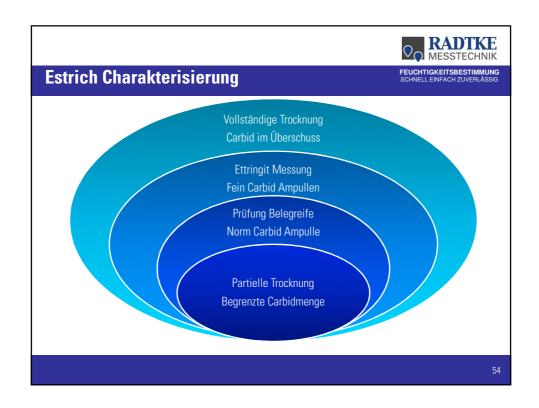
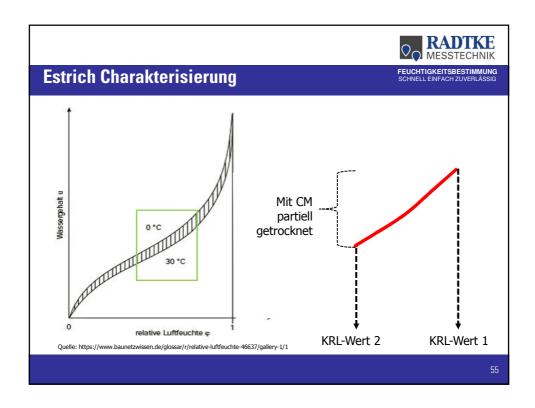
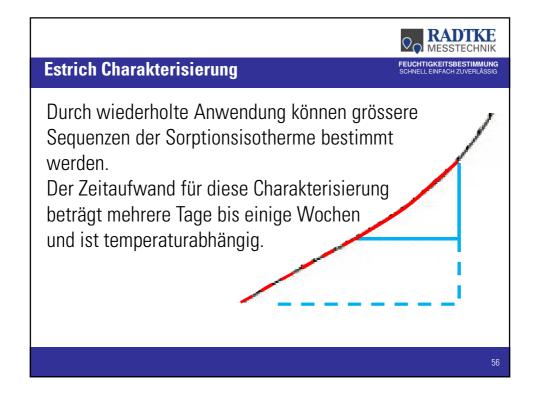
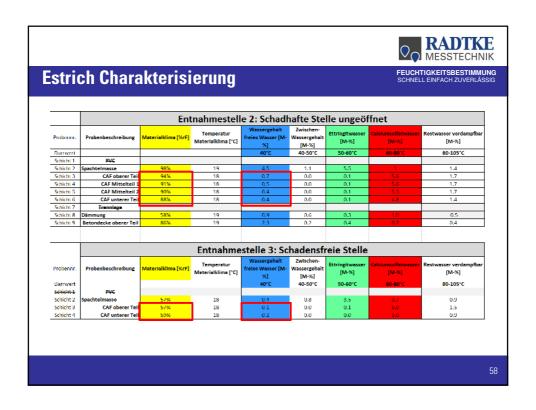
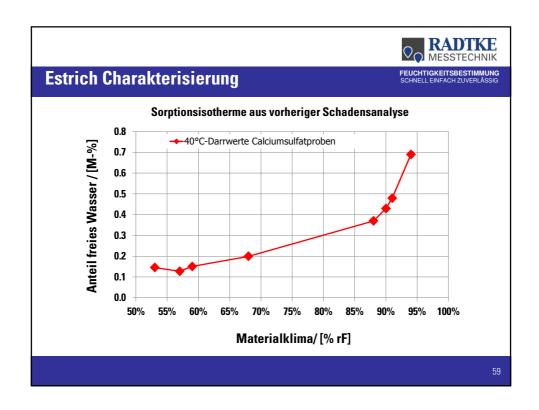
«Sequentielle Sorptionsisotherme» durch Kombination von KRL und CM:

Estrichproben-Charakterisierung mittels sequentieller Sorptionsisotherme
